INFORME METEOROLÓGICO

DANA del 29 de octubre del 2024

Estudio meteorológico realizado por INFORATGE, SL

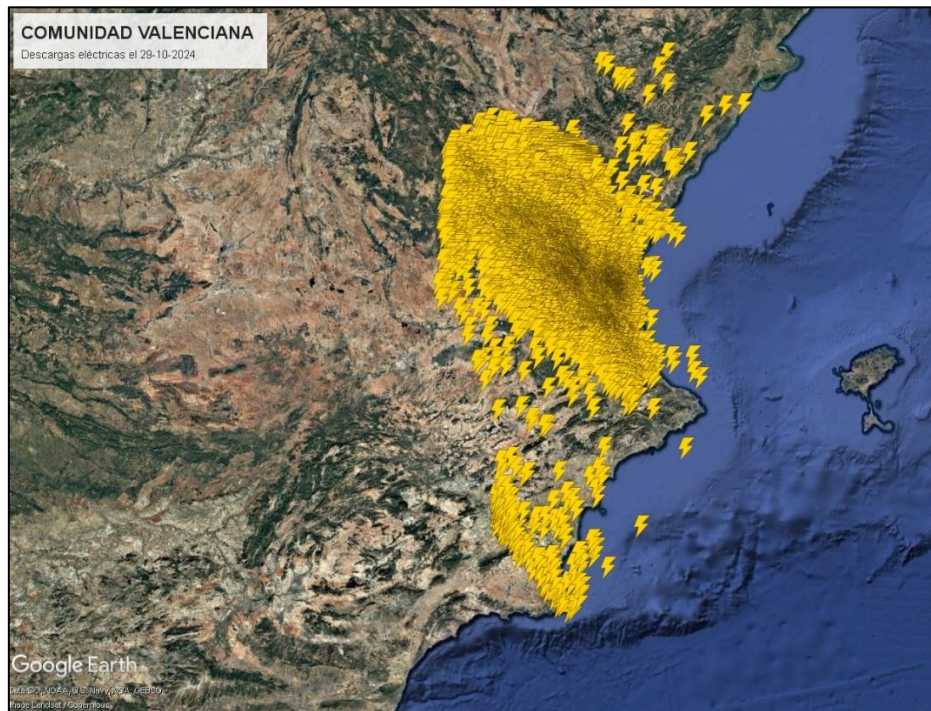
*Descargas eléctricas el martes 29 de octubre del 2024
(Fuente: GVA)*

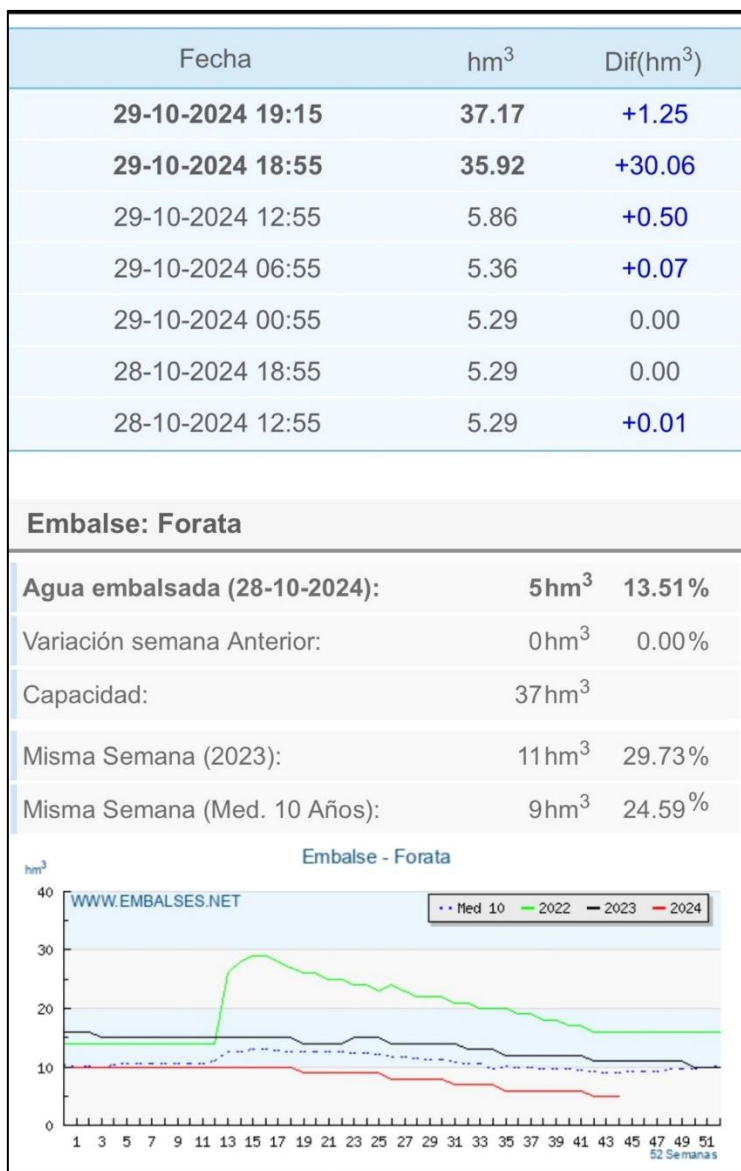
Imágenes y datos del embalse de Forata (rio Magro) el día 28 y 29-10-2024
(Fuente: embalses.net)

Otro ejemplo que demuestra lo excepcional del episodio de la jornada del día 29, es el embalse de Forata, que pasó de estar prácticamente vacío por la mañana, a encontrarse incluso ligeramente por encima de su capacidad máxima durante la tarde/noche del martes 29, a causa de toda el agua recogida por la cuenca fluvial del alrededor y, en este caso, por estar en la zona donde más lluvia acumulada se registró, superando los 320-480 l/m². Las aguas procedentes de este embalse, que tuvo que desaguar constantemente para no tener riesgos de rotura durante muchas horas posteriores, fueron a parar a zona de la Ribera, sobre todo.

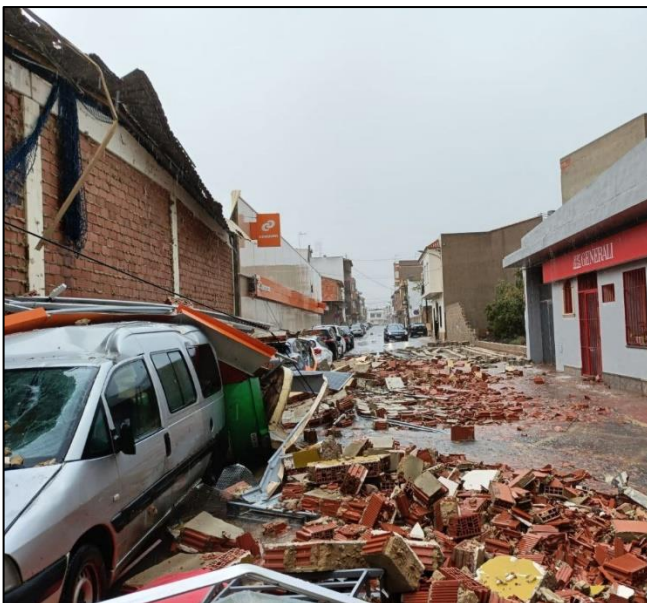
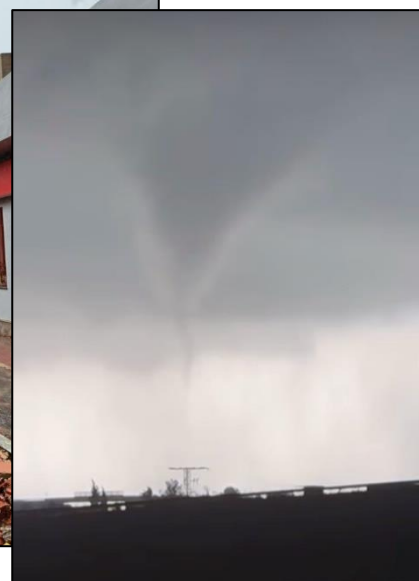
IMÁGENES DE ALGINET DE UNO DE LOS TORNADOS QUE AFECTARON EL NOROESTE DE CARLET Y BENIFAIÓ, ASÍ COMO ALGUNO DE SUS DAÑOS

Algunas de las rachas de viento más fuertes en una de las zonas de la Ribera Alta fueron provocadas por algunos tornados (F0, F1 y F2), que pasaron por el área con fuerza, algunos de ellos de forma bastante localizada, afectando algunas partes de las localidades de Catadau, Carlet, Alginet y Benifaió, según hemos podido analizar con videos, estudio exhaustivo sobre el terreno, testimonios y datos de la zona. También podemos añadir que se pudieron formar hasta 7 tornados en el área afectada, ya que parece que dichas estructuras se iban debilitando y fortaleciendo constantemente durante la tarde.

La formación del tornado fue debida a la elevada inestabilidad en el área y diferentes núcleos de tormenta muy virulentos, que se mantuvieron en la zona durante bastantes horas, en diferentes fases, y a causa de un ambiente atmosférico muy favorable, que generó fuertes corrientes de ascenso de aire, provocando dichos fenómenos.
